## Gelungene Beispiele

### Mauersegler

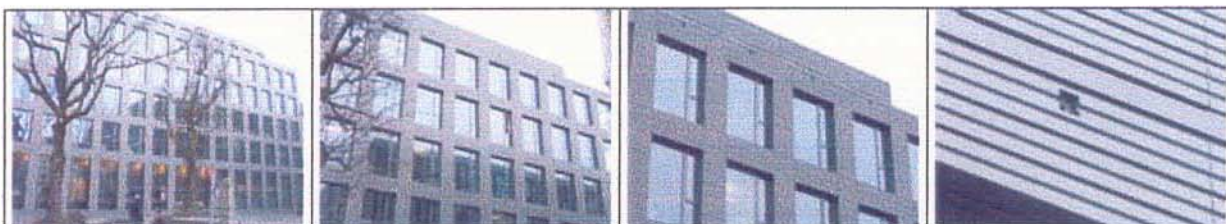
| Maßnahmen:<br>Jahr: <b>2004</b> | 15 Niststeine integriert in Fassade / Brüstung eines Flachdaches |

| Besonders gute<br>Erfahrung: | Integration in moderne zeitgenössische Architektur ist möglich. |

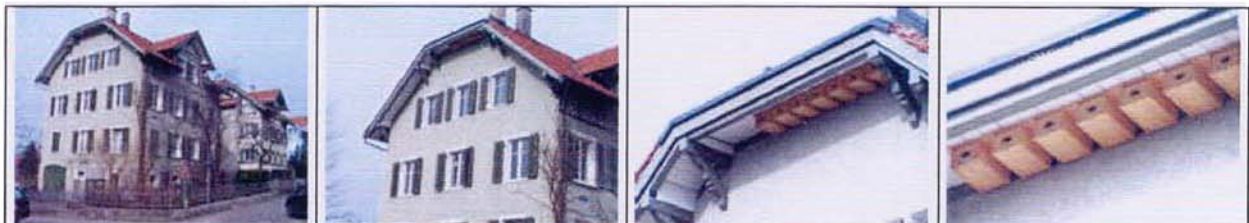
| Maßnahmen | 2002 wurden 7 Nistkästen an die Dachuntersicht montiert. |

| Erfahrungen | <p>Die Montage erfolgte mit einem Kurzeinsatz der Feuerwehr. Allerdings konnten wegen Zeitnot die Kästen nicht symmetrisch montiert und nicht in der Farbe der Fassade gestrichen werden.</p> <p>Die Nistkasten-Eigenanfertigung (Holz, geschraubt) erlaubt eine Montage, die dem Objekt optimal angepasst ist. Hier erfolgte die Montage über das Deckbrett der Kästen.</p> |

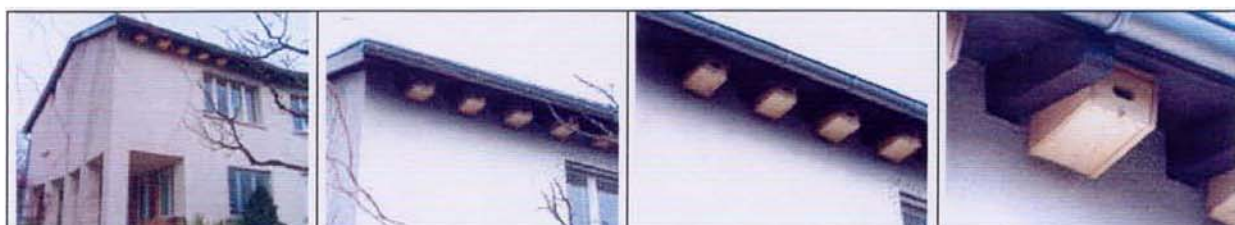
| Maßnahmen | 2004 wurden 8 Nistkästen an Balken unter dem Dachvorsprung montiert. |

| Erfahrungen | Die Nistkästen wurden aufgehängt, nachdem der Hauseigentümer im Dachboden einen verirrtten Mauersegler tot aufgefunden hatte.<br><br>Die Nistkästen (Holz, geschraubt) werden objektspezifisch angefertigt, wodurch eine optimale Befestigung am Gebäude möglich ist. |

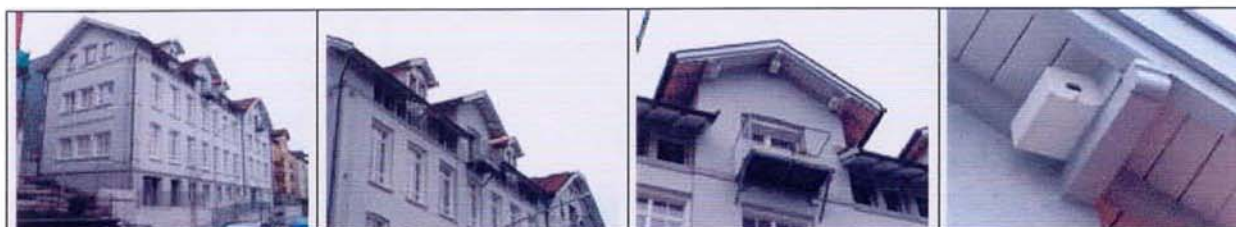
| Maßnahmen | 2003 wurden 10 Nistkästen unter dem Dachvorsprung an senkrecht gestellten Brettern über den Dachbalken montiert. |

| Erfahrungen | Die Kästen sind farblich gut in die Fassade integriert. Sie wurden nicht direkt an die Balken montiert, um den Tauben keine Nistplätze auf den Mauersegler-Kästen zu bieten. Gleichzeitig wurden die übrigen Balken ebenso mit einem Brett gegen die Taubenbesiedlung versehen. Die Nistkasten-Eigenanfertigung (Holz, geschraubt) erlaubt eine Montage, die der Situation optimal angepasst ist. Hier erfolgte die Montage über die Seitenwand des Kastens. |

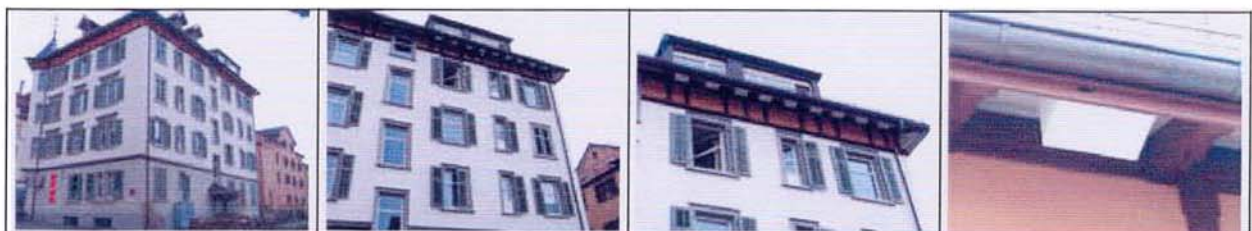
| Maßnahmen | 1999 wurden 9 Nistkästen an die Dachuntersicht hinter dem Stirnbrett montiert. Die Einflugsöffnung ist ins Stirnbrett gebohrt. Die Nistkästen sind in der Farbe der Dachuntersicht gestrichen. |

| Erfahrungen | Die Nistkasten-Eigenanfertigung (Holz, geschraubt) erlaubt eine Montage, die der Situation optimal angepasst ist: Die Nistkastenoberseite und die Nistkastenseitenwände folgen der Dachschräge, so dass keine Taubennistplätze entstehen können. |

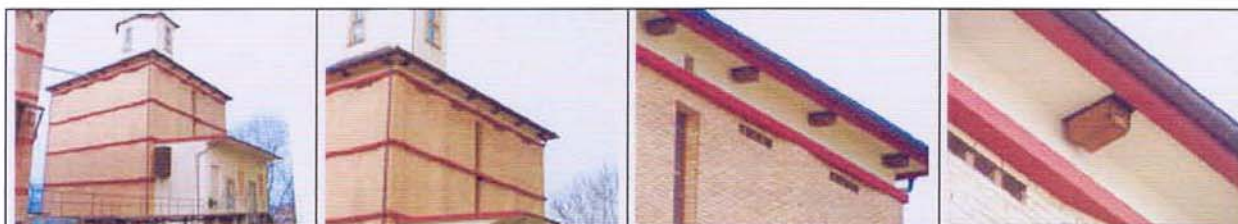
| Maßnahmen | 1995 wurden 22 Nistkästen auf allen Seiten des turmartigen Gebäudes an die Dachuntersicht montiert. |

| Erfahrungen | Die Nistkästen sind bewusst als gestaltende Elemente eingesetzt. Sie wirken von weitem wie Balken der Dachkonstruktion. Die Nistkasten-Eigenanfertigung (Holz) erlaubt eine Montage, die dem Gebäude optimal angepasst ist. |

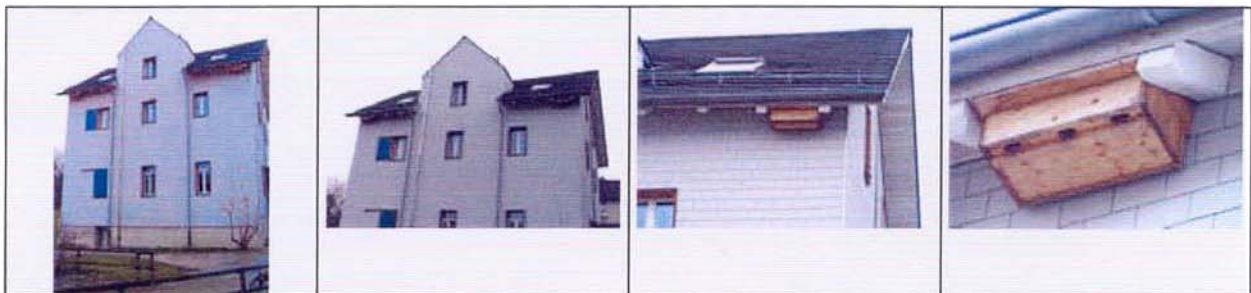
| Maßnahmen | Vor über 10 Jahren wurden zwei Mauerseglernistkästen mit je drei Einflugöffnungen unter das Vordach montiert. |

| Erfahrungen | Die Nistkasten-Eigenanfertigung (Holz, geschraubt) erlaubt eine Montage, die der Situation optimal angepasst ist. Hier wurde eine Kastenvariante gewählt, bei der sich die Einflugöffnungen unten vor einem Anflugholz befinden. |

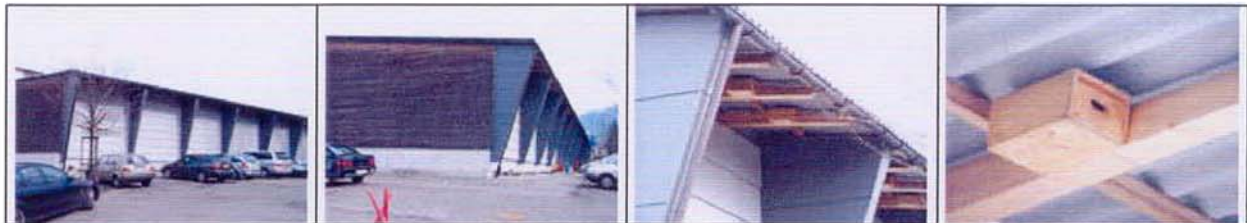
| Maßnahmen | 1995 wurden 30 Nistkästen an den Dachsparren unter einem ausladenden Dachvorsprung angebracht. |

| Erfahrungen | Die Nistkasten-Eigenanfertigung (Holz, geschraubt) erlaubt eine Montage, die der Situation optimal angepasst ist: Hier erfolgte die Montage über die Seitenwand des Kastens. Vielleicht ist die Distanz der Nistkästen zum Boden etwas zu gering. |

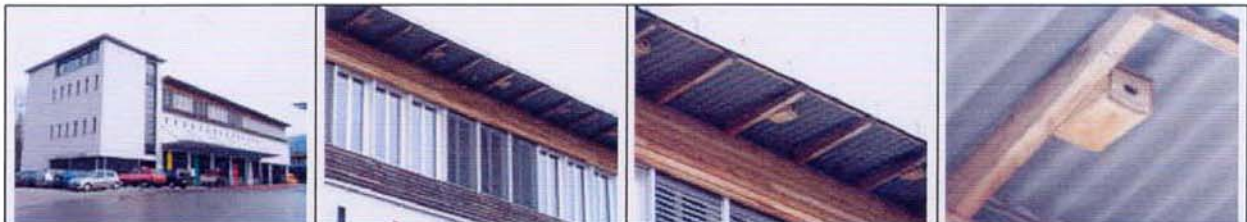
| Maßnahmen | 1995 wurden 30 Nistkästen an die Dachsparren unter einem ausladenden Dachvorsprung montiert. |

| Erfahrungen | Die Nistkasten-Eigenanfertigung (Holz, geschraubt) erlaubt eine Montage, die der Situation optimal angepasst ist. Hier erfolgte die Montage über die Seitenwand des Kastens. |

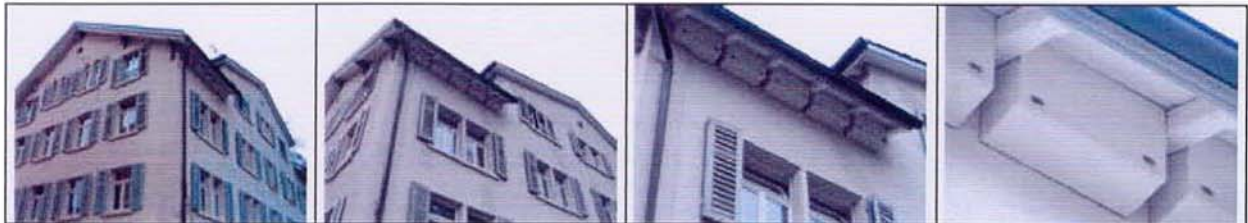
| Maßnahmen | 1993 wurden 5 Doppelnistkästen mit insgesamt 10 Nistplätzen in die Sparrenfelder des Vordaches montiert. |

| Erfahrungen | Die Nistkasten-Eigenanfertigung (Holz, geschraubt) erlaubt eine Montage, die dem Gebäude optimal angepasst ist. Hier erfolgte die Montage über die Rückwand des Kastens. Das Frontbrett schließt an der Dachuntersicht an, um keine Taubensitzflächen zu erzeugen. |

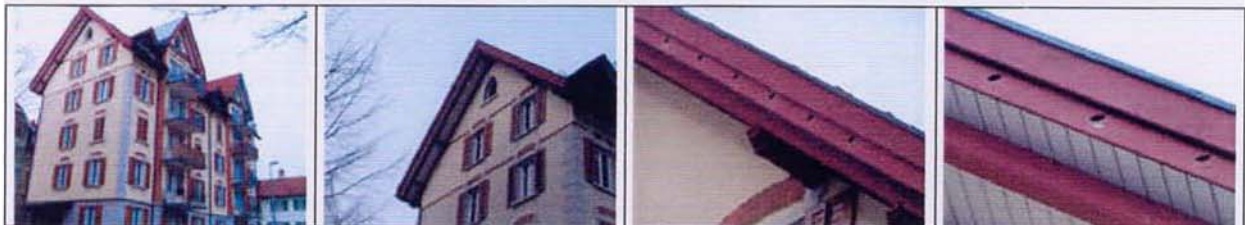
| Maßnahmen | 1991 wurden zwischen Dachdeckung und Untersichtschalung des Dachvorsprungs 50 Nistkästen montiert. |

| Erfahrungen | Die Nistkästen sind unsichtbar und damit optimal integriert. Die Einschlüpfte erscheinen wie (haus-)technische oder gestalterische Elemente. Die Nistkästen wurden von einem Tischler so in dieses sehr steile Dach integriert, dass die Nistkastenböden waagrecht liegen. |

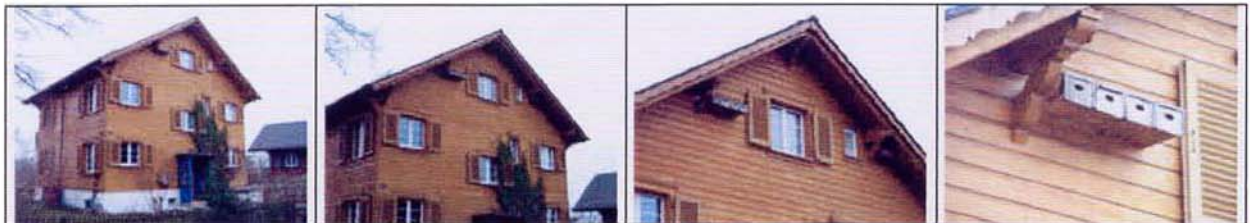
| Maßnahmen | 1990 wurden 6 Nistkästen in zwei Gruppen an die Fassade unter dem Dachvorsprung montiert. |

| Erfahrungen | Die Nistkasten-Eigenanfertigung (Holz, geschraubt) erlaubt eine Montage, die der Situation optimal angepasst ist: Hier erfolgte die Montage über die Seiten- und Rückwände der Kästen. Die Kästen, die etwas weiter vom Vordach entfernt sind, verwittern etwas schneller. |

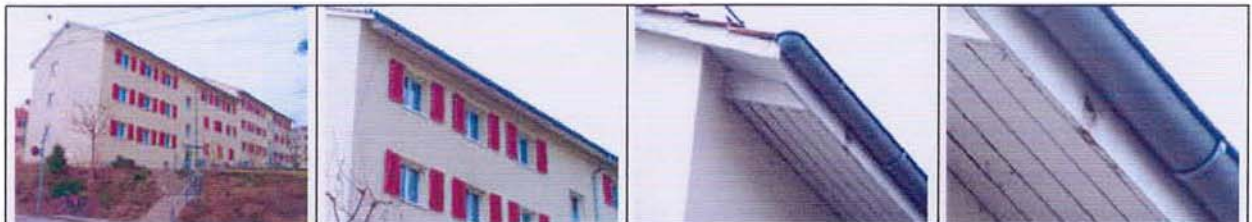
| Maßnahmen | Etwa im Jahr 1990 wurden in ca. 50 Sparrenfelder in den Traufkästen Nistbereiche für Mauersegler zugänglich gemacht, in dem ins Stirnbrett Löcher gebohrt wurden. |

| Erfahrungen | Die Nistbereiche liegen ideal für Mauersegler (keine Überhitzung, perfekte Anflugmöglichkeiten). Die Maßnahme ist praktisch nicht sichtbar und dadurch optimal ins Gebäude integriert. |

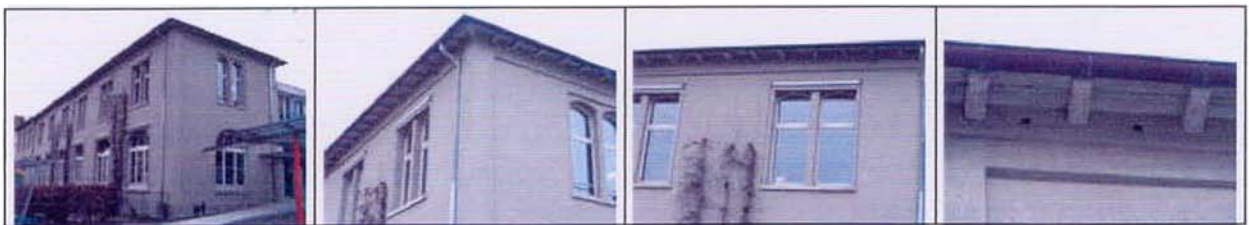
| Maßnahmen | 1985 wurden 50 Nistplätze auf der Mauerkrone zugänglich gemacht. Als Einschluß dienen die ehemaligen Dachbelüftungsöffnungen, bei welchen die Insektengitter entfernt wurden. Die Nistplätze wurden durch Bretter vom Dachraum abgegrenzt. |

| Erfahrungen | Die Maßnahme fällt nicht auf und erscheint als haustechnisches Element. An den Stirnseiten, die nicht besiedelt werden sollen, wurden die Insektengitter belassen. Ein Beispiel dafür, wie bestehende technische Strukturen für den Vogelschutz genutzt werden können. |

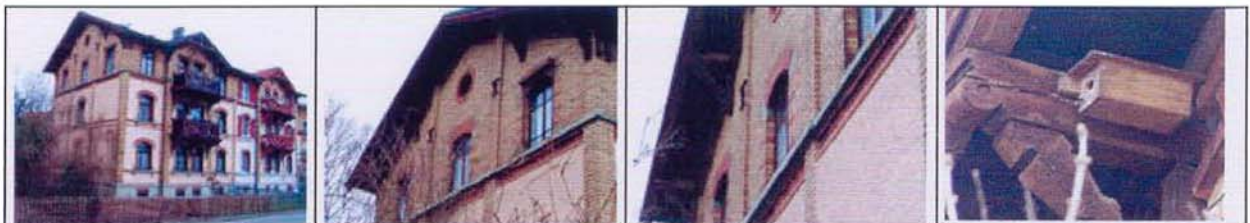
| Maßnahmen | 1980 wurden 5 Nistkästen an Balken unter dem Dachvorsprung montiert. |

| Erfahrungen | Die Nistkasten-Eigenanfertigung (Holz, geschraubt) erlaubt eine Montage, die dem Gebäude optimal angepasst ist. Hier erfolgte die Montage über die Seitenwand des Kastens. |
